Fallbericht

Komplexe Kompositrestauration als „Langzeitprovisorium“

Dr. Clarence Tam/Auckland, Neuseeland

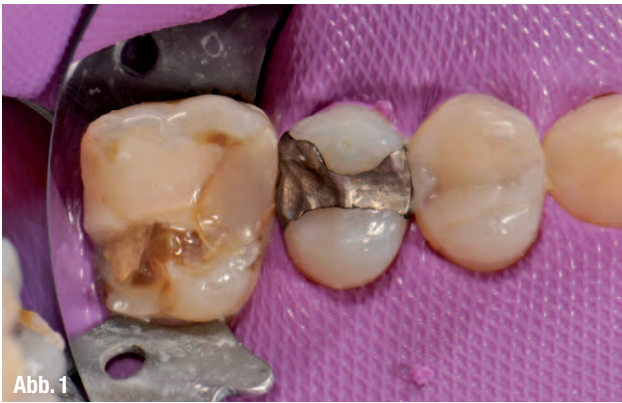
▲ **Abb. 1:** Präoperative Situation: mehrere „geflickte“ Füllungen mit massiven Undichtigkeiten und tiefem, rezidivierendem Kariesbefall.
 ▲ **Abb. 2:** Intraoperatives Bild während der Kariesexkavation.

Dem Patienten wurden die Behandlungsmöglichkeiten erklärt und er wurde darauf hingewiesen, dass eine Exzision nicht erforderlich ist. Der Hauptgrund für die Überempfindlichkeit ist tiefe, rezidivierende Karies unter den gebrochenen alten Kompositfüllungen an Zahn 26MODL.

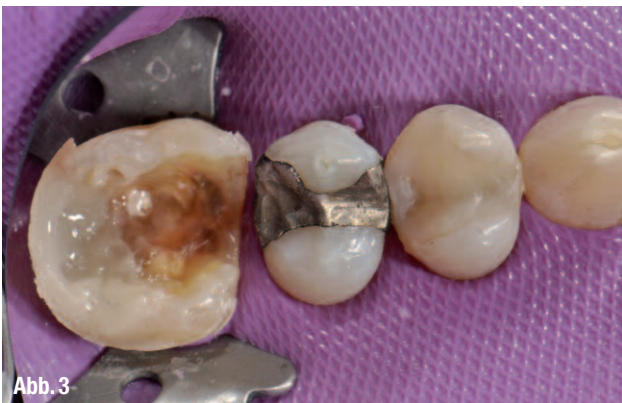
▲ **Abb. 3:** Gleichzeitige Rekonstruktion des distalen Randwulstes und des Approximalkastens. ▲ **Abb. 4:** Das Triodent V3-Matrizen-System und der Wave-Wedge wurden in Verbindung mit dem SuperCurve-Matrizenband verwendet, um einen festen mesialen Approximalkontakt und eine exakte Reproduktion des Emergenzprofils sicherzustellen. ▲ **Abb. 5:** Zahn 26 nach der Füllung mit GrandioSO (VOCO) und Konturierung, vor dem Finieren. ▲ **Abb. 6:** Nach dem Finieren und Polieren mit Dimanto (VOCO), vor Prüfung der Okklusion.

Zahn 26 wurde vor der Applikation von Optibond Solo Plus (Kerr) mit 33 % H_3PO_4 (aq.) geätzt, anschließend wurde die Adhäsivschicht mit einem Luftstrom verblasen und lichtgehärtet. Der distale Randwulst wurde inkrementell mit GrandioSO GA3.25 (VOCO) aufgebaut. Anschließend wurde die Omnimatrix entfernt. Der Wave-Wedge (pink) wurde belassen, um die Papille beim Positionieren der SuperCurve Blue-Matrize (5,5 mm) zu schützen. Bei diesem Molaren wurde der V3-Ring (grün, universal) eingesetzt, um eine berechenbare Kontaktfestigkeit und Morphologie zu erzielen. Der mesiale Randwulst wurde ebenfalls durch die inkrementelle Applikation von GrandioSO GA3.25 rekonstruiert. Die V3-Teilvorrichtungen wurden entfernt.

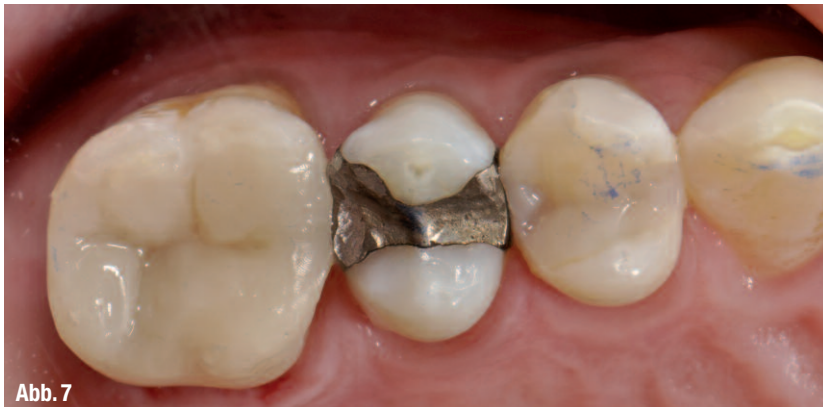
Abb. 7

▲ Abb. 7: Postoperative Situation unmittelbar nach Feineinstellung der Okklusion.

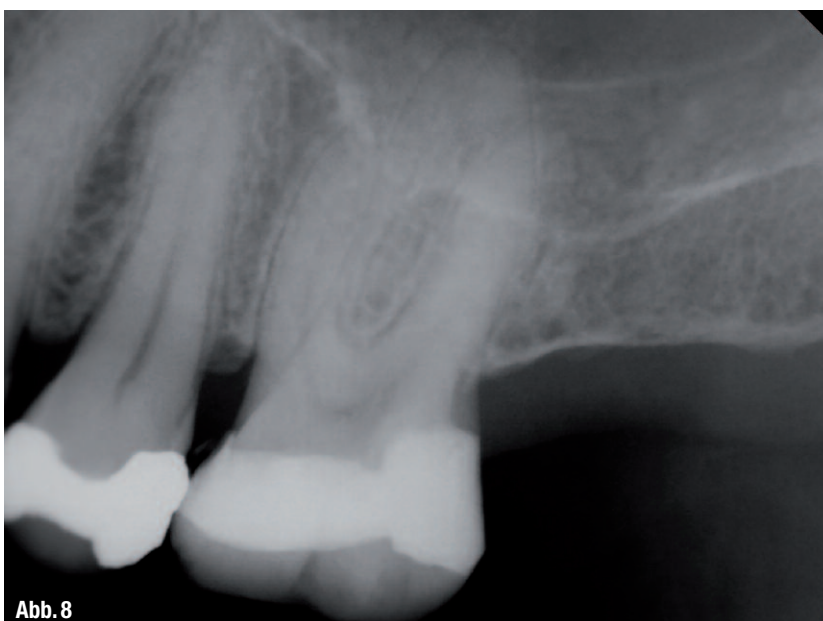
Abb. 8

▲ Abb. 8: Die postoperative periapikale Röntgenaufnahme zeigt eine vollständige Kariesentfernung, einen guten Randschluss und eine beeindruckende Röntgenopazität von GrandioSO.
